AZ: 22-14-0605

**Planung der Schadstoffsanierung der
Bestandsgebäude
Akademie für Internationale Zusammenarbeit,
Bonn-Röttgen**

Auftraggeber:
**Deutsche Gesellschaft für Internationale
Zusammenarbeit (GIZ) GmbH**
Dag-Hammarskjöld-Weg 1-5
65760 Eschborn

August 2014

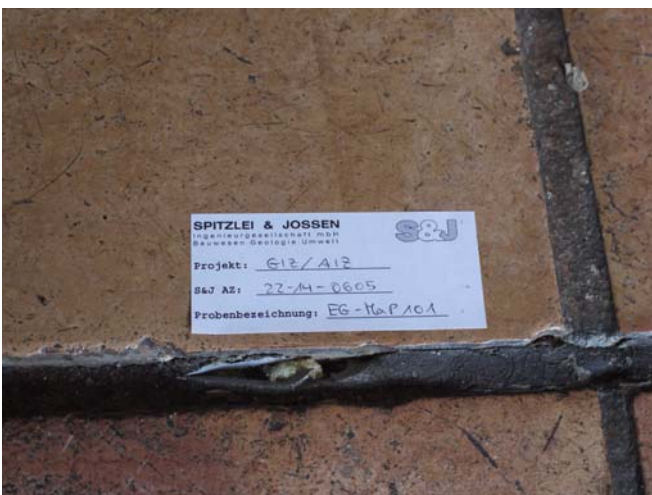
Foyer/Bar, Probe EG-MaP 101 (PCB)

In keiner Probe konnte PCB nachgewiesen werden, daher sind die Fugenmassen als **PCB-frei** zu bewerten.

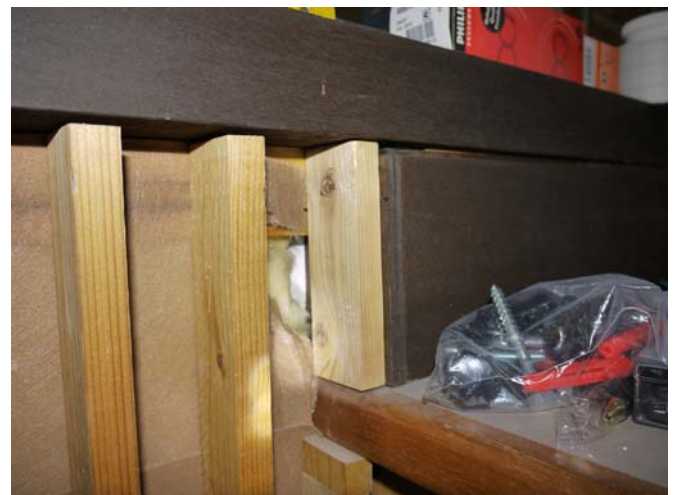
Forum/Technikraum, KMF-Isolierung

Dämmmaterial aus künstlicher Mineralfaser wurde im Akademiegebäude, als Isolationsmaterial an der Lüftungsanlage, sowie an Versorgungsleitungen vorgefunden. Das Dämmmaterial ist vorsorglich als „alte KMF“ einzustufen, d. h. sämtliches Dämmmaterial ist gemäß TRGS 905 in die Kategorie 2 (lungengängige WHO-Fasern, als krebserzeugend für den Menschen angesehen) einzustufen.

Beim Umgang mit diesen KMF-Fasern sind die Vorschriften gemäß TRGS 521 einzuhalten.

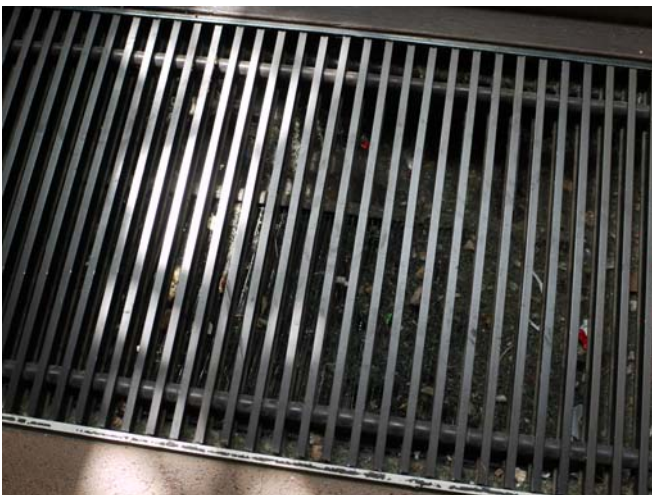
Detail Bodenheizung

In den Häusern 1 C und 1 D (unterkellert) wurden Bodenkanäle mit Heizkörpern angetroffen. Die seitlich angebrachten Platten bestehen aus Blech, **nicht** aus Asbestzement-Platten wie im Hauptgebäude. (siehe Fotodokumentation in Anlage 7).

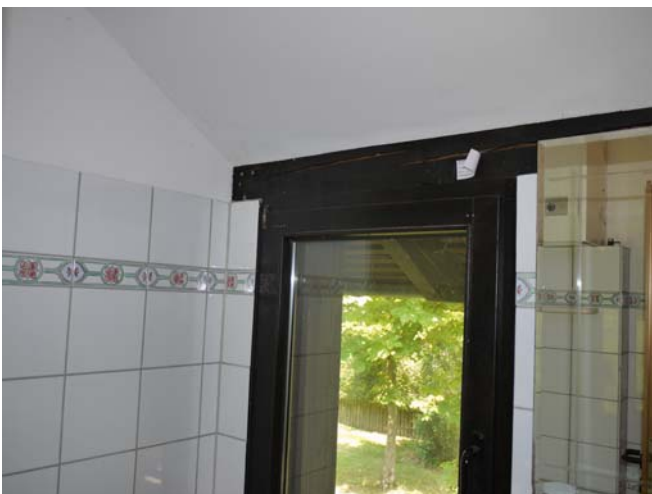
OG, Bad, Probe 1D-OG-MaP 11

In der Probe konnten keine Gehalte an PCP/Lindan festgestellt werden. Dieses Ergebnis wird auf alle Nebengebäude (Haus 1 A bis 1 D) übertragen.
