AZ: 22-14-0605

**Planung der Schadstoffsanierung der
Bestandsgebäude
Akademie für Internationale Zusammenarbeit,
Bonn-Röttgen**

Auftraggeber:
**Deutsche Gesellschaft für Internationale
Zusammenarbeit (GIZ) GmbH**
Dag-Hammarskjöld-Weg 1-5
65760 Eschborn

August 2014

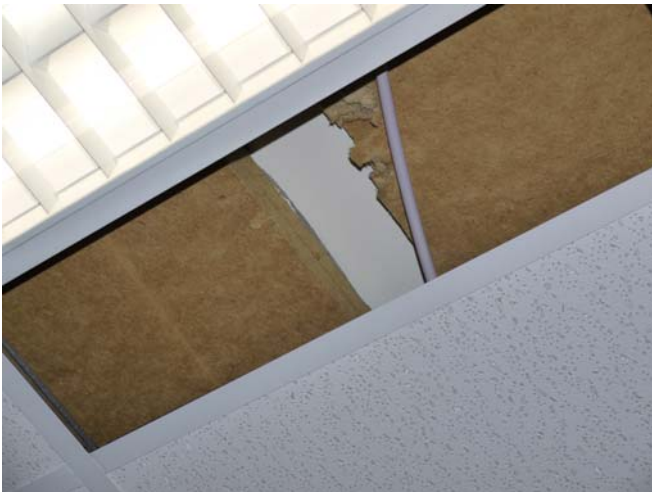
Kinderraum, Probe KG MaP 120 (Akustikplatte)

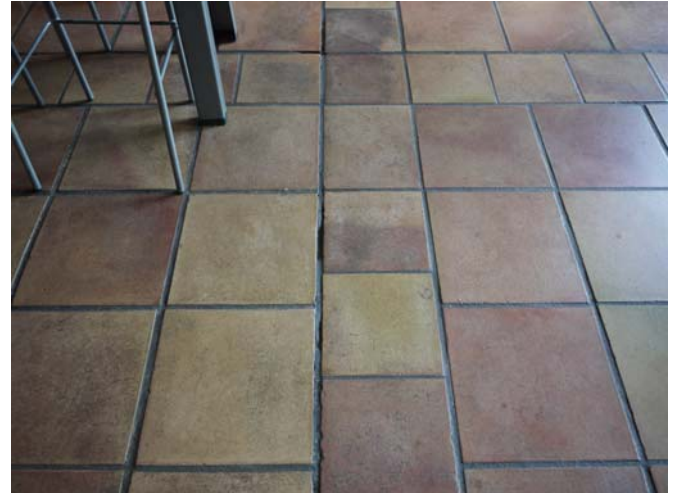
Foyer/Bar, Detail Bodentrennfuge

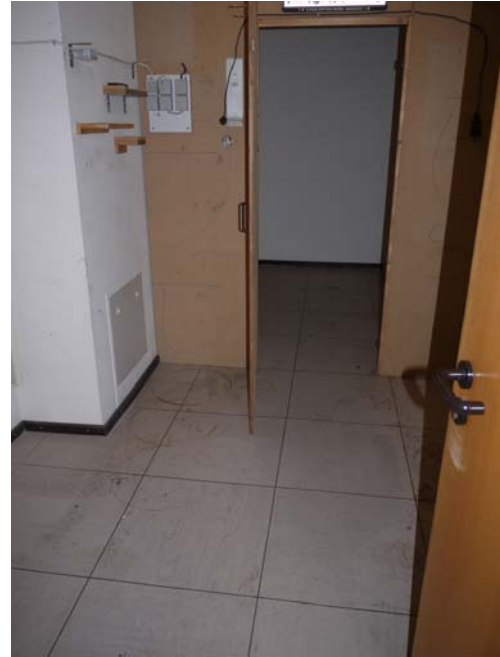
Putzraum/BW1.2.014, Probe DG-MaP 105

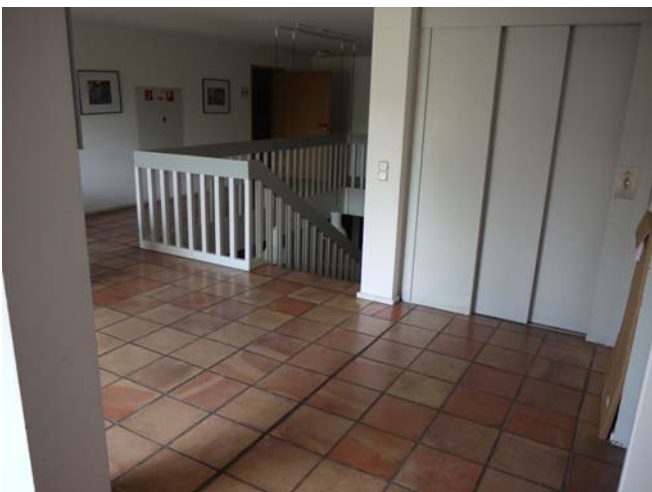
Aufzug, Treppenhaus A, Probe DG-MaP 106

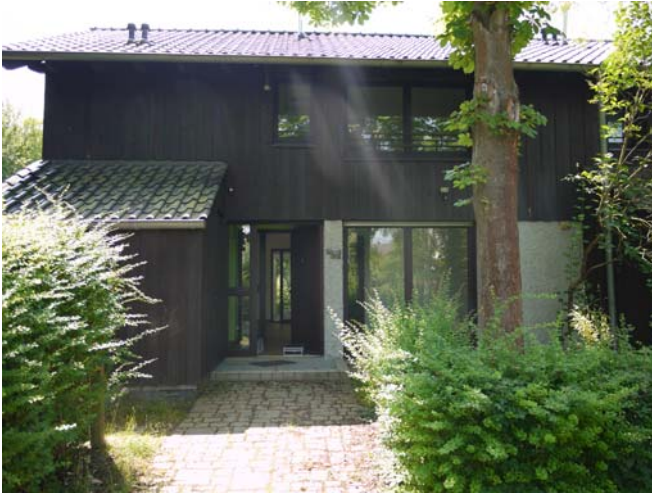
Nebengebäude Haus 1 D

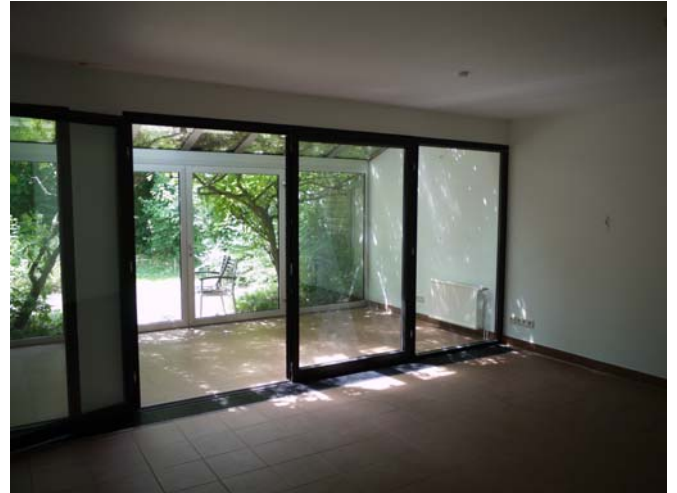
Haus 1 D, EG mit Bodenheizung

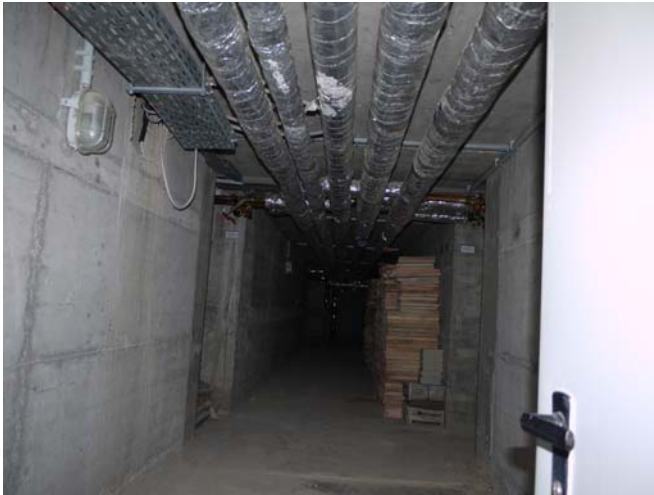
Kriechkeller Trakt A
